**Basilika Ottobeuren
Instandsetzungsmaßnahmen an
Kuppeln und Dachstuhl**

Standort:
Seb.-Kneipp-Str. 1
Ottobeuren
Regierungsbezirk Schwaben

Ein Bauprojekt des
Staatlichen Bauamtes Kempten
(www.stbake.bayern.de)

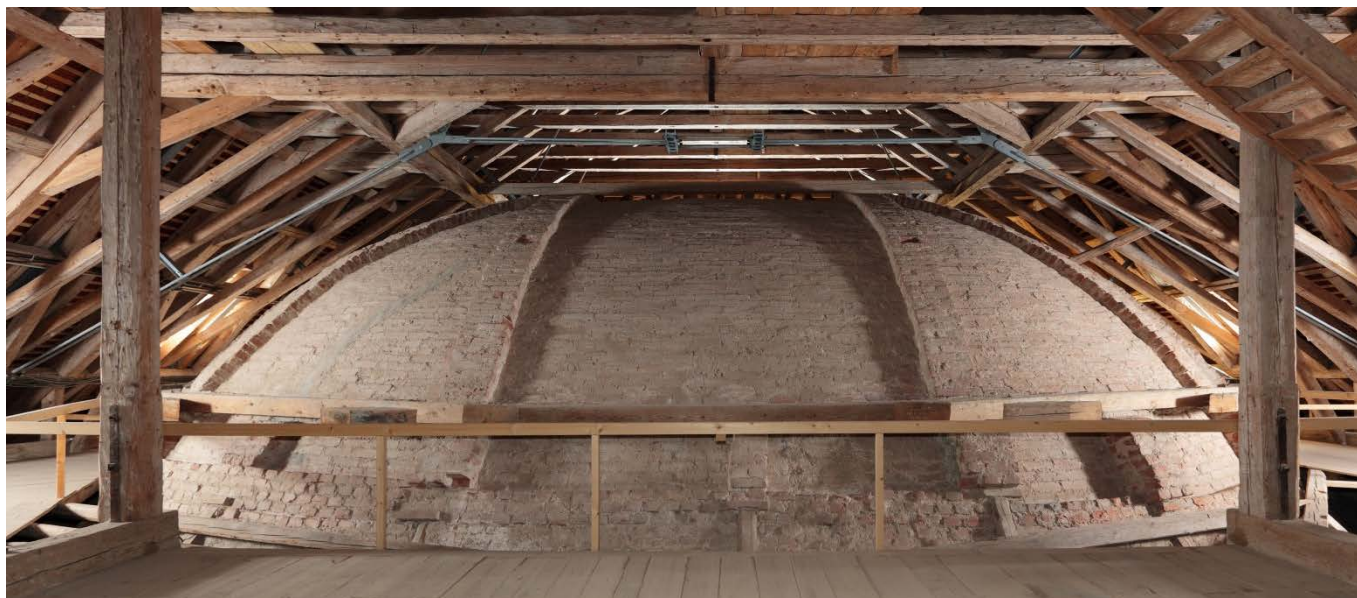
Engelskuppel im Dachstuhl (Foto: Sienz, Kempten)

Drei gewaltige Kuppeln prägen den Innenraum: die Benediktuskuppel im Langhaus, die Engelskuppel im Chor und die zentrale Vierungskuppel mit einem Durchmesser von 23 m und einer Scheitelhöhe von 36 m. Im Sommer 2000 lösten sich in der Engelskuppel völlig unerwartet Putzbrocken aus etwa 26 m Höhe.

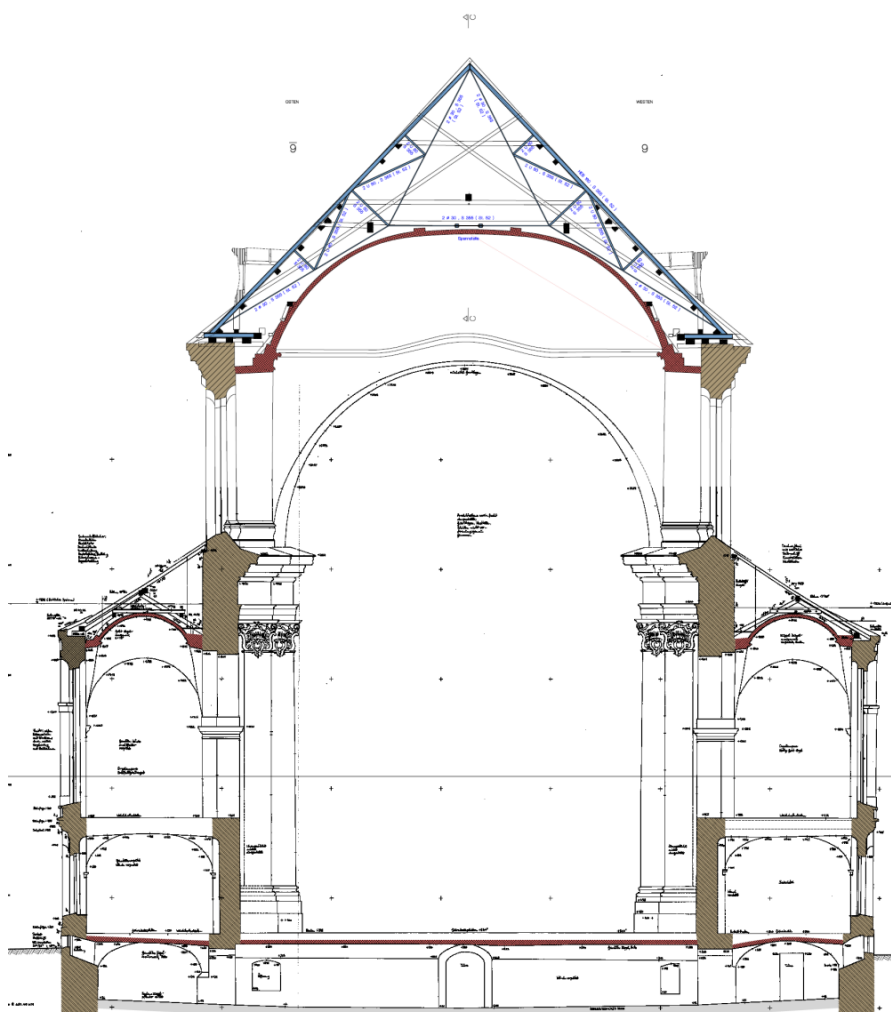
Schnitt mit Stahlbinder Langhauskuppel bzw. Chorkuppel

gesamten Dachstuhl. Durch die nach außen gedrückte Traufe wurden sämtliche Längswände ausgebaucht. Da die gemauerten Kuppeln auf den nach außen gedrückten Außenwänden auflagen, ergaben sich dadurch zwangsläufig umfangreiche Risse an allen Kuppeln und Hochgadenwänden. Durch das nachgebende Dachwiderlager wiederum war das Dach eingesunken und die Sparren durchgebogen. Zudem waren wegen der undichten Kehl- und Gratanschlüsse in so exponierter Höhe massive Fäulnisschäden vorhanden. Um zu verhindern, dass die Schubkräfte des Dachs zu weiteren Bewegungen und Substanzschäden führen, wurden über dem Langhaus und dem Chor unterstützende Tragwerke in Form von Stahlfachwerkbindern eingebaut. Im zentralen Dachstuhl über der Vierung werden die Schubkräfte jetzt durch einen Ring aus vorgespanntem Stahl

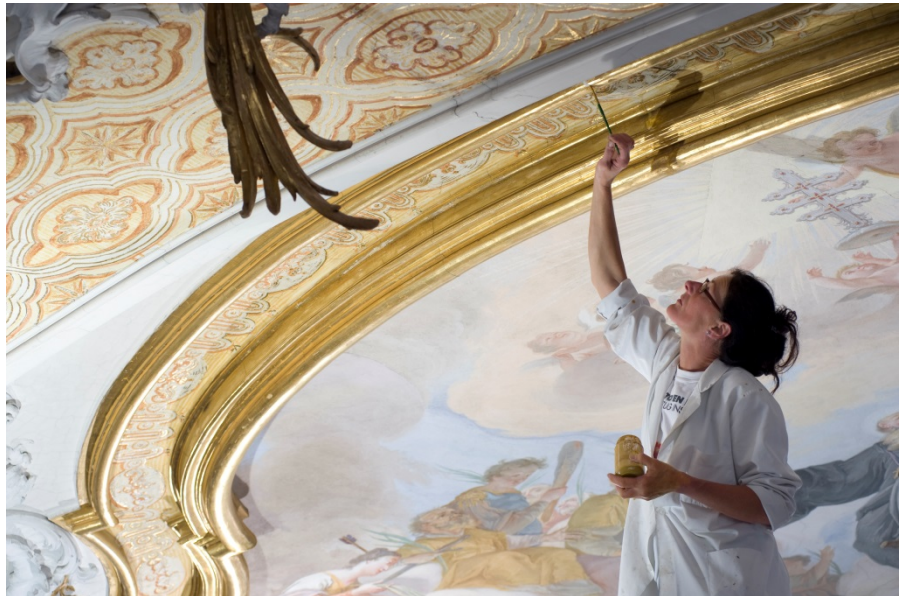
Retusche an den Vergoldungen (Foto: H. Rupp, Kempten)

Bemerkenswert war der gute Zustand der 250 Jahre alten malerisch herausragenden Fresken von Johann Jakob Zeiller und der gesamten Raumschale. Neben der Retusche der wieder verschlossenen Kuppelrisse und ausführlichen Reinigungsarbeiten an den Fresken waren nur kleinere Ergänzungen an Stuck und Vergoldung notwendig. Die Raumgerüste in den Kuppeln konnten auch für weitere Untersuchungen genutzt werden. Für eine geplante Innenrestaurierung der Basilika ließen sich bereits Erkenntnisse gewinnen, die dann aber, nach bereits erfolgter Restaurierung der Kuppeln, mit einfachen Wandgerüsten auskommt.

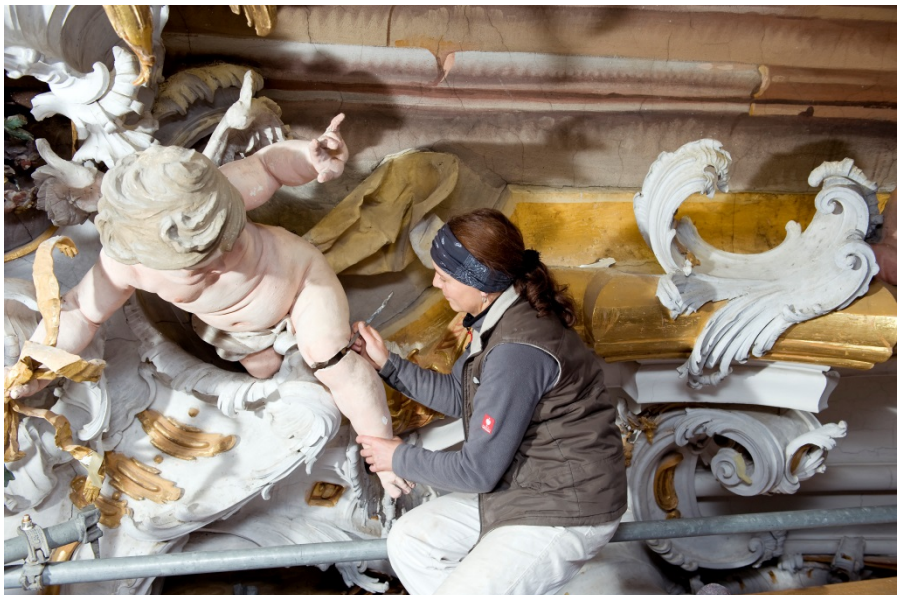
Wiederanbringen eines Puttobeins (Foto: H. Rupp, Kempten)

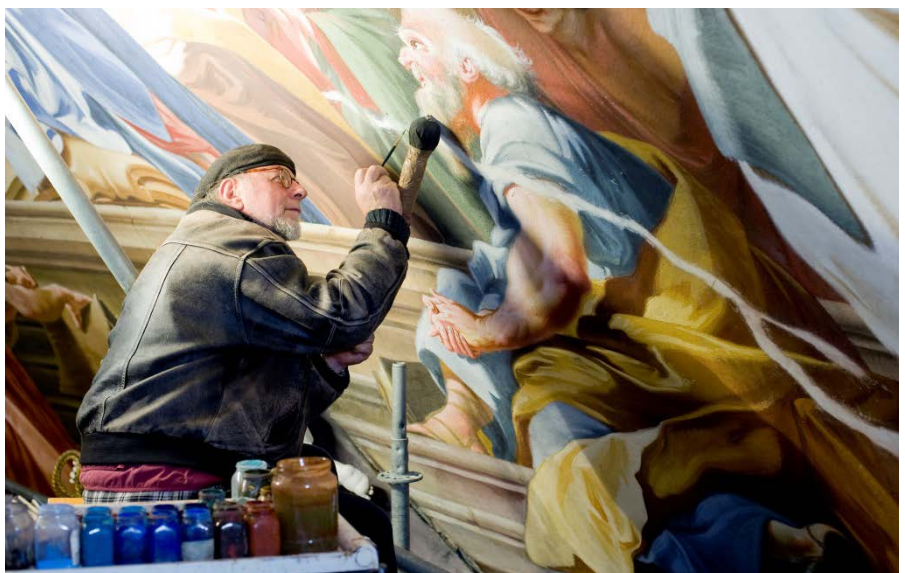
Rissretusche (Foto: H. Rupp, Kempten)

Die Restaurierungsarbeiten an Benediktuskuppel und Vierungskuppel waren besonders verantwortungsvoll und erforderten umfangreiche Erfahrung. Denn das korrekte kraftschlüssige Schließen der Risse in den Kuppelschalen ist unverzichtbar für den Erfolg der Maßnahme. Mit geeignetem Kalkmörtel entsprechend dem historischen Material, konnten die Risse von beiden Seiten, also vom Dachraum und vom Gerüst im Kirchenraum her, wieder kraftschlüssig verbunden werden. Bei der Engelskuppel hatte man diese Maßnahme sofort eingeleitet, um weitere Putzablösungen zu verhindern.
