**Befreiungshalle Kelheim,  
Sanierung des Dachtragwerks  
und der Dachdeckung incl.  
Sanierung des Oberlichtes**

Standort:  
Befreiungshallestraße 3  
93309 Kelheim  
Regierungsbezirk Niederbayern

Ein Bauprojekt des  
Staatlichen Bauamtes Landshut  
(www.stbala.bayern.de)

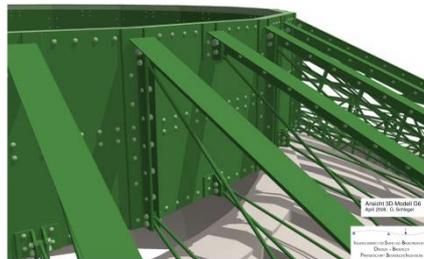
Oberer Anschluss der Fachwerkträger

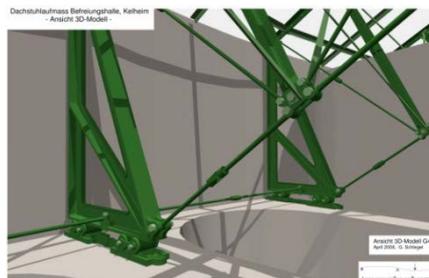
Unterer Anschluss der Fachwerkträger-Rollenaufleger

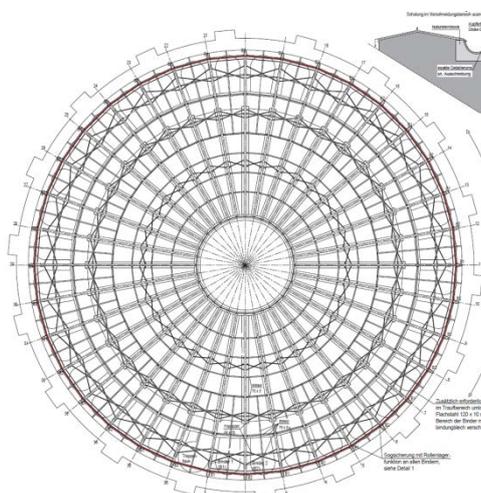
zusätzlicher Zugring an der Traufe  
Grundriss

- Einbau eines zusätzlichen Zugrings aus Flachstahl im Bereich der Traufe.
- Nachrüsten einer Sogverankerung im Bereich der Rollenauflegerpunkte
- Erneuerung einiger nicht mehr tragfähiger Knotenverbindungen in unveränderter Konstruktion.
- Erneuerung der Sogverankerung der Dachhaut: Die zugfeste

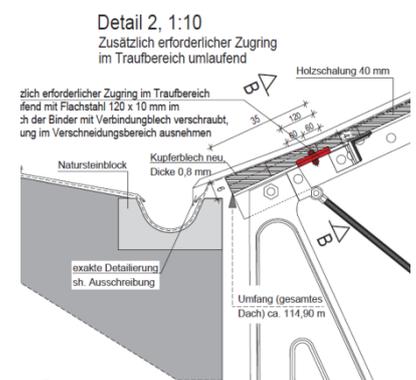
zusätzlicher Zugring an der Traufe  
Detail

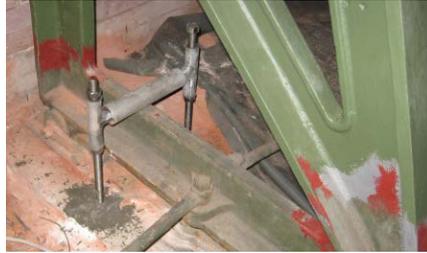
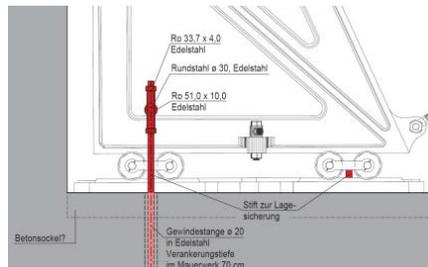
neue Sogverankerung am unteren Fußpunkt

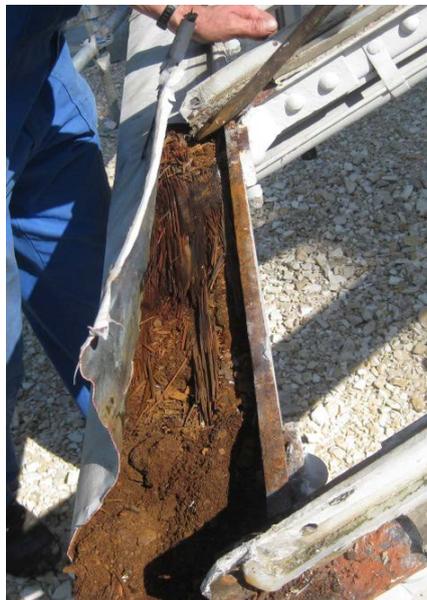
Die Hauptschäden am Oberlicht wurden an der Traufe des Oberlichtes vorgefunden. Hier war zwischen Eisen-Traufwinkel und Dachhaut zur Stabilisierung des Abdeckblechs aus Kupfer eine Holzbohle eingebaut. Diese Holzbohle war aufgrund von Kondenswasserausfall vollständig zerstört.

verrottete Traufbohle des Oberlichts

- Aufbringen eines neuen Korrosionsanstriches auf Kunstharzbasis
- Oberlicht/ Glaskuppelsanierung: Erneuerung des Korrosionsanstriches, der Nietverbindungen sowie Erneuerung des Verbundsicherheitsglases. Für die Arbeiten wurde die Kuppel demontiert und mittels Kran innerhalb des Baustellen-Einrichtungsgeländers abgesetzt. Die Kuppel wurde am Boden mit einem Zelt als Witterungsschutz eingehaust.
- Wiederherstellung der Beweglichkeit der festgerosteten Rollenauflagerpunkte.

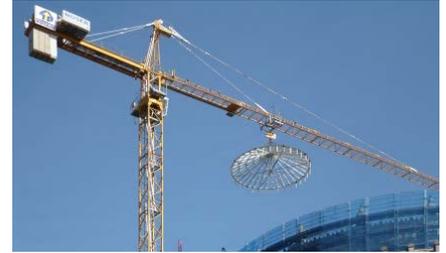
Abnehmen der Oberlichtkonstruktion

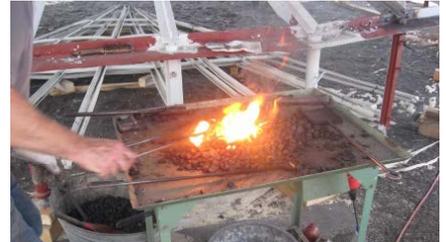
Feldschmiede im Schutzzelt; Herstellung von Nietverbindungen

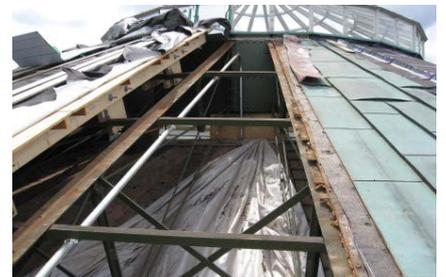
geöffnete Dachschalung; links: temporäres Schutzdach

Fixierung der Dachschalung erfolgte mittels neuer Winkel und Flachstahlklemmbleche mit Verschraubungen in Edelstahl

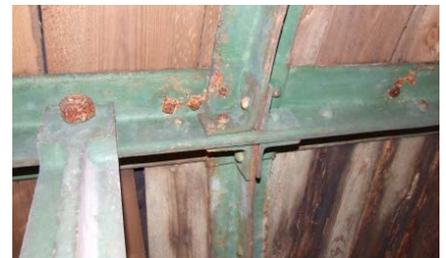
Die Schadenskartierung ergab, dass die Schäden an den Fachwerkträgern vom Oberlicht zur Traufe hin zunahmen. Die Sog-sicherung der Dachhaut wird durch Klemmbleche über den Bindern sicher gestellt. Die Klemmbleche sind über Schrauben an den Fachwerkobergurten fixiert. Diese Schrauben waren so stark korrodiert, dass sie ausgetauscht werden mussten. Dazu war es notwendig, die Dachdeckung sowie die Schalung abzunehmen und zu erneuern. Durch das Abnehmen der Dachhaut und Schalung, konnten die Schäden an den Obergurten beseitigt, und ein neuer Korrosionsschutz aufgebracht werden. Die labortechnische Untersuchung der vorhandenen Korrosionsanstriche ergab, dass diese bleihaltig, in geringen Mengen sogar chromhaltig waren.

Korrosionsschäden an den Obergurten der Fachwerkträger
