## Sanierung der Walhalla

Walhalla

Bauzeit: 2004 - 2014

Gesamtkosten: 13,3 Mio. €

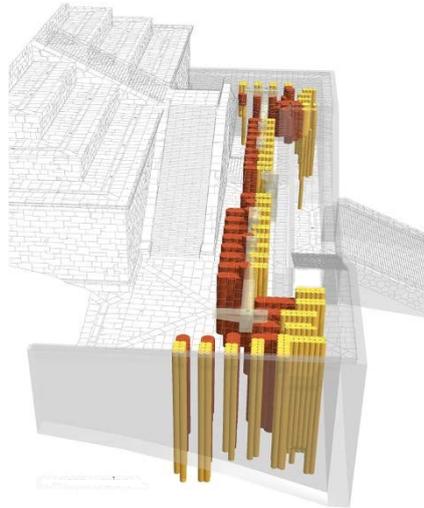
Im Rahmen der statischen Er-  
tüchtigungen am Tempelunterbau  
wurden die stark verformten zwei-  
schaligen Stützwände unterhalb der  
großen Terrasse durch senkrecht  
zu den Stützwänden bergseitig an-  
geordnete Betonscheiben entlastet.  
Diese bestehen aus aneinander  
gereihten bis zu 14 m langen  
Betonpfeilern, welche durch das so  
genannte Hochdruckinjektions-  
verfahren (HDI) eingebracht  
wurden. Die auf Grund ihrer  
Reversibilität und ohne Kontakt zur  
Stützwand eingebrachten Beton-  
pfeiler stellen eine besonders denk-  
malverträgliche Lösung dar und  
reduzieren den auf die Stützwände  
wirkenden Erddruck (Abb. 2). In  
Teilbereichen der Mittelachse des  
Unterbaus wurden statisch wirk-  
same Scheiben aus bewehrtem  
Mauerwerk eingebaut, um die  
Längsaussteifung zu verbessern  
(Abb. 3).

Abb. 2: Betonpfeiler (© Ing.-gem. Walhalla)

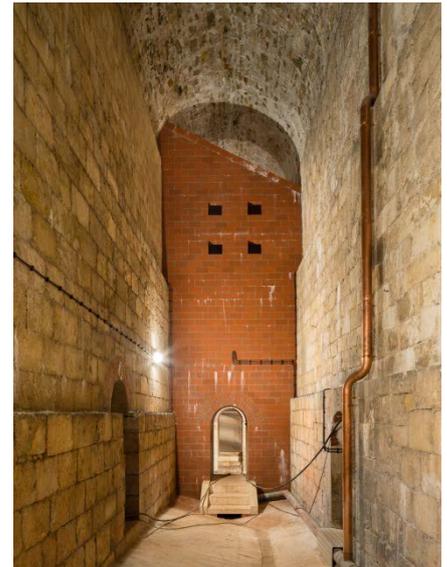
Abb. 3: Neue Wand im Unterbau (© Ebener)

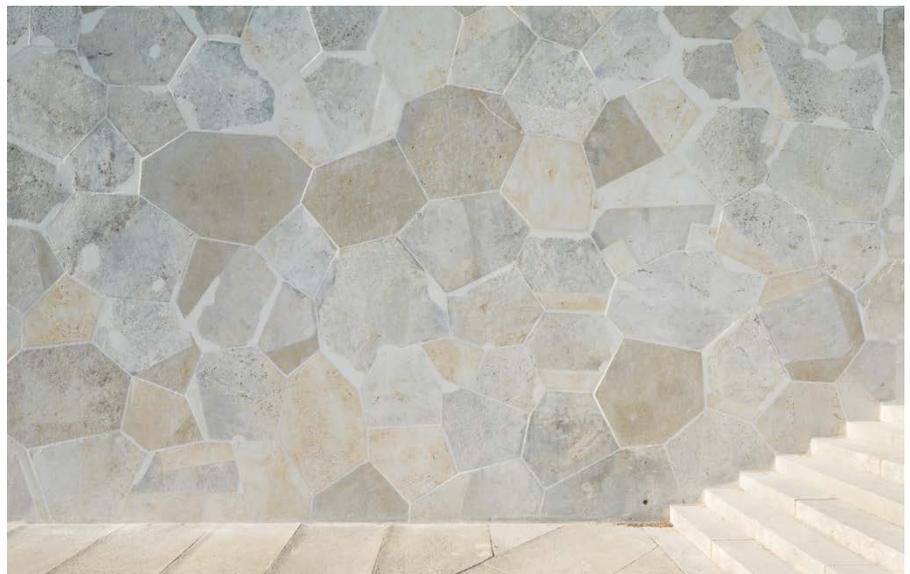
Es waren zu Beginn unter-  
schiedliche Schadensphänomene  
an den Steinoberflächen im Bereich  
der Treppenanlagen und der Stütz-  
mauern des Unterbaus fest-  
zustellen, welche zu einem  
inakzeptablen Erscheinungsbild  
und zu einer eingeschränkten  
Verkehrssicherheit des Unterbaus  
führten. Hauptursache für die Stein-  
schäden ist das über die Terrassen-  
flächen in die Konstruktion ein-  
dringende Oberflächenwasser und  
die dadurch bedingten Frost-  
schäden sowie erhöhte Schubkräfte  
des durchfeuchteten Erdreichs. Die  
Abdichtung der Terrassenflächen  
erfolgte u.a. mit Lehmschlag. Die  
Sanierung an den Natursteinober-  
flächen fand unter der Prämisse  
des Substanzerhalts und der  
Wahrung des bestehenden  
Fugenbilds statt (Abb. 4).

Abb. 4: Sanierte Natursteinflächen am Unterbau (© Ebener)

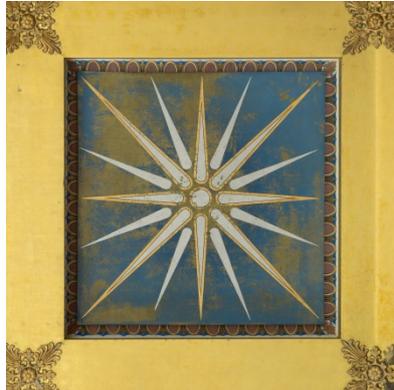
Die restauratorischen Untersuchungen brachten den Nachweis, dass sich die Raumschale weitgehend im bauzeitlichen Zustand präsentiert. Im Innenraum hatte insbesondere die Kassettendecke durch Kondensatbildung und thermische Spannungen gelitten, was zur Ablösung von Pigmenten führte. Auch die Rosetten, welche die konstruktive Aufhängung der Kassetten übernehmen, waren verformt. Die Schäden am kassettierten Sternenhimmel wurden im überkommenen Bestand restauratorisch gesichert und konserviert (Abb. 6). Die Türelemente des Tempels bedurften einer holzrestauratorischen Überarbeitung (Abb.7). Das historische Dachtragwerk musste in der Wirksamkeit seines Tragverhaltens und in seiner Korrosionsbeständigkeit überprüft werden. Die partiellen Schäden an der Kupferdeckung wurden repariert und die Oberlichter im Sinne der bauzeitlichen Intention erneuert (Abb. 8). Um den derzeitigen Zustand zu erhalten, erfolgte der Einbau einer kontrollierten Lüftungsanlage, deren Zentrale im Unterbau angeordnet ist (Abb. 5). Dass hierbei auf die bauzeitlichen Warmluftkanäle zurückgegriffen werden konnte, erwies sich als glückliche Fügung.

Abb. 6: Detail Kassettendecke (© Ebener)

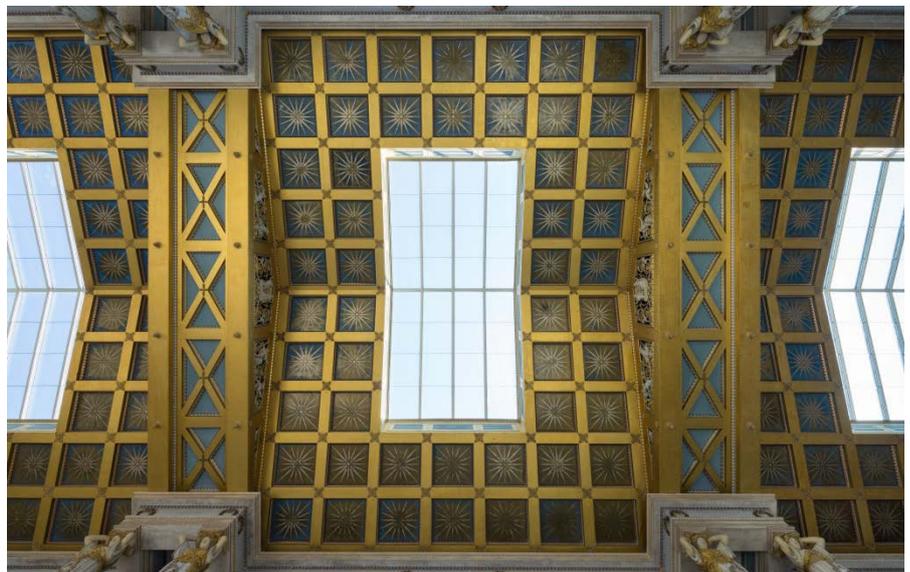
Abb. 8: Kassettendecke mit Oberlichtern (© Ebener)

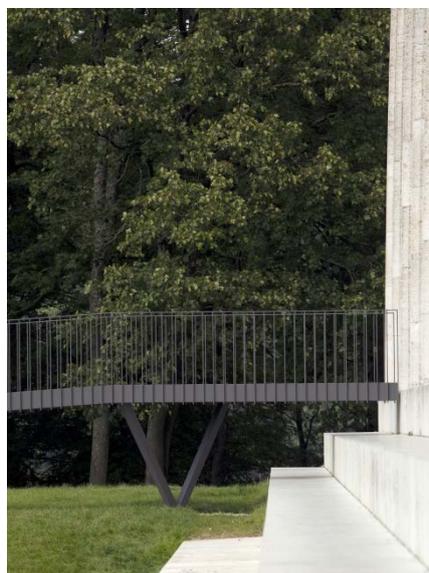
Dem sensiblen Kontext verpflichtet, wurden zur barrierefreien Erschließung umfangreiche denkmalpflegerische Abstimmungen durchgeführt. Mit den errichteten Rampenanlagen konnte schließlich die barrierefreie Zugänglichkeit des Tempels erzielt werden (Abb. 9 + 10). Ebenso können nun Audio-guides und ein taktilen Modell zur Verfügung gestellt werden.

Abb. 9: Rampe zum Stylobat (© Stolz)

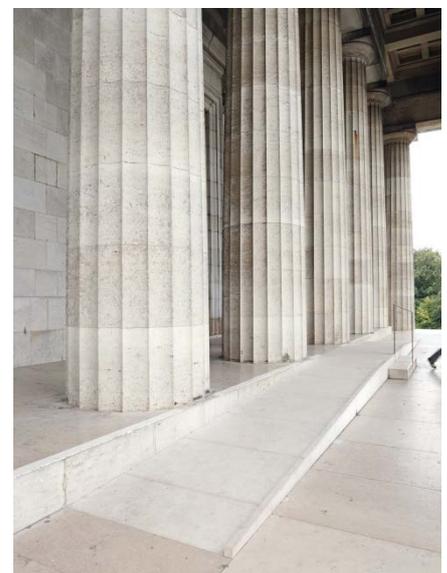
Abb. 10: Rampe zur Vorhalle (© Stolz)
