**Jesuitenkirche
St. Michael München
Restaurierung der Hauptfassade**

Standort:
Neuhauser Straße 6
München
Regierungsbezirk Oberbayern

Ein Bauprojekt des
Staatlichen Bauamtes München 1
(www.stbam1.bayern.de)

Bauzeit: 10/2009 - 04/2013

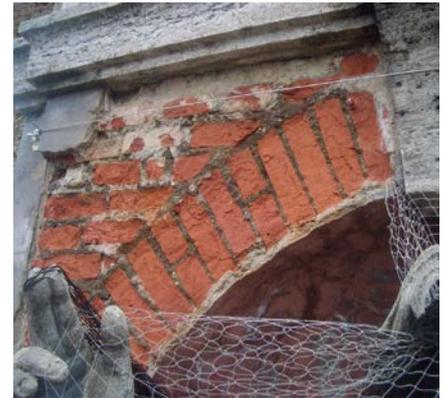
Abtrag Giebel (Foto: Bauamt)

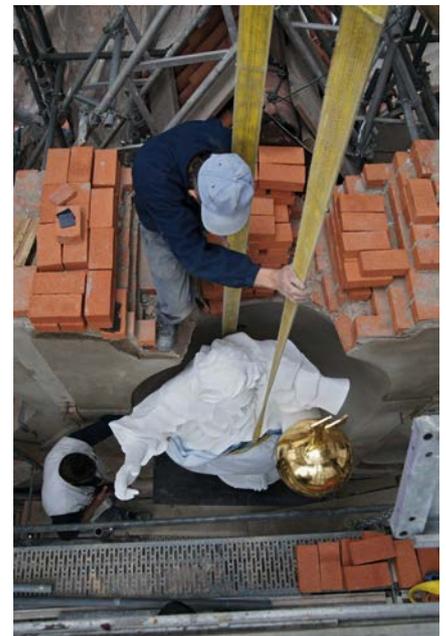
Aufstellen der Christusfigur (Foto: Kunz)
