**Sanierung Kongresshalle der
Fachhochschule für öffentliche
Verwaltung und Rechtspflege
Herrsching**

Standort:
Rauscher Straße 10
82211 Herrsching
Regierungsbezirk Oberbayern

Ein Projekt des
Staatlichen Bauamtes
Weilheim
(www.stbawm.bayern.de)

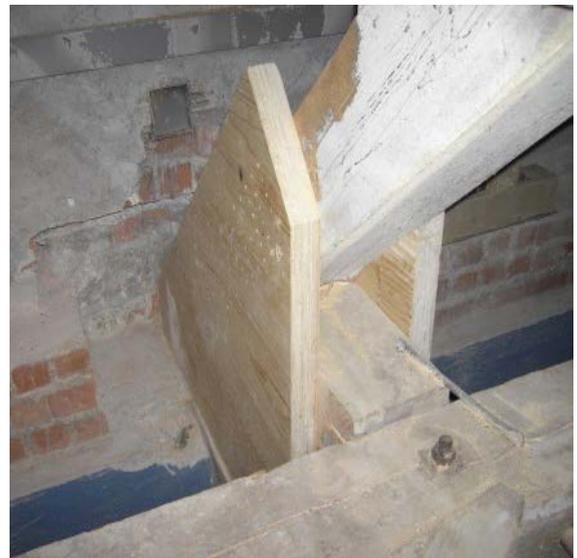
Vor Beginn der Sanierungsarbeiten stand die Notwendigkeit den auch als Sporthalle für die Studierenden genutzten Kongress- u. Prüfungssaal entsprechend der Unfallverhütungsvorschriften, der unzureichenden Beheizung, der Innenraumgestaltung und den geltenden Brandschutzvorschriften zu sanieren. Feuchtigkeit und Wassereintritt im Dachbereich hatten das Dachtragwerk beschädigt und insbesondere Schäden an den Auflagerpunkten der Saaldecke verursacht.

Sicherung Traufpunkt mit Kertolaschen Foto: AB Ullmann

Zu Beginn der Bestandsaufnahme mit dem Statikbüro zeichnete sich ab, dass die Deckenkonstruktion unverzüglich gegen Einsturz zu sichern war. Es wurden Schwerlaststützen als Notsicherung eingebaut, die dem Nutzer bis zum Baubeginn eine eingeschränkte Nutzung der Halle erlaubten.
