## Sanierung der Walhalla

Walhalla

Bauzeit: 2004 - 2014

Gesamtkosten: 13,3 Mio. €

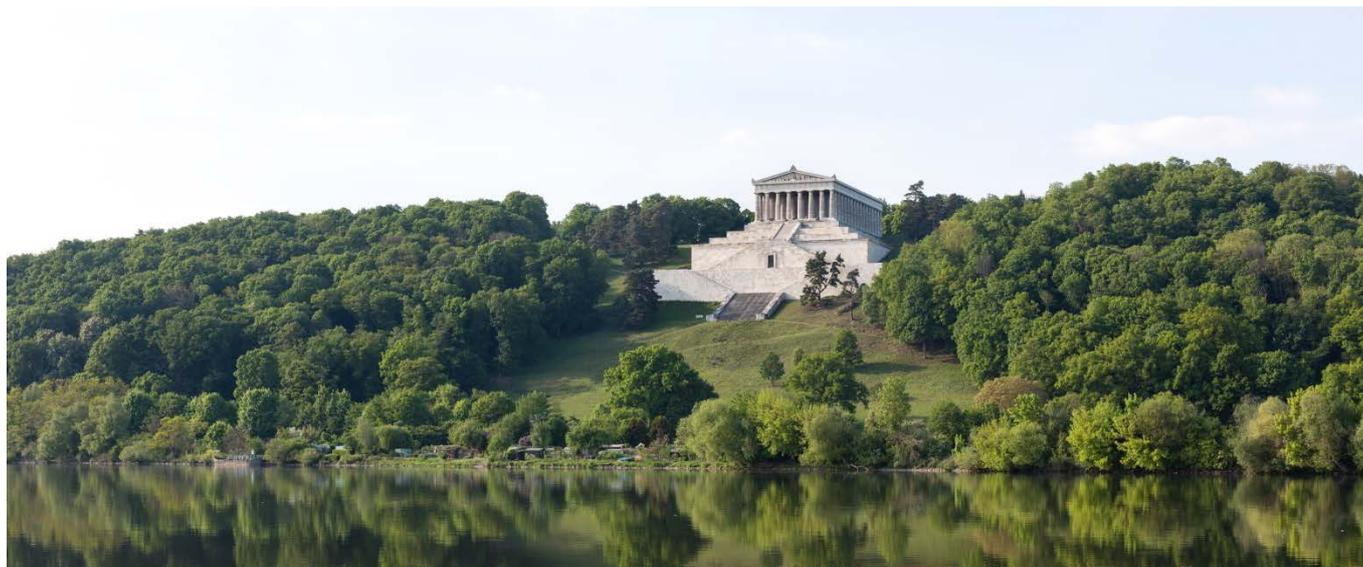
Abb. 1: Blick vom Donauufer (© Ebener)

Die landschaftliche Einbindung der Walhalla als ein zentraler Bestandteil der historischen Gesamtkonzeption war ebenfalls zu betrachten, da seit der Fertigstellung keine systematische Lenkung des landschaftlichen Erscheinungsbilds stattgefunden hatte. Das Landschaftspflegekonzept sah eine behutsame Lichtung des dichten Baumbestands mit dem Ziel der Annäherung an den Zustand der »mediterranen Landschaft« um 1860 vor (Abb. 1).

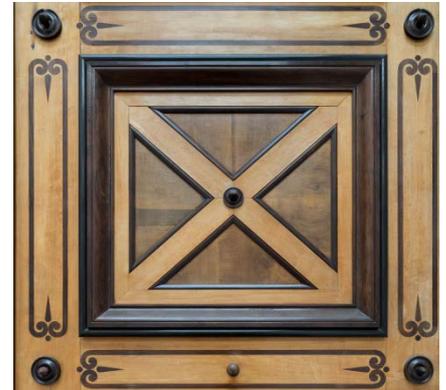
Abb. 7: Detail Eingangstür (© Ebener)
