**Anatomische Anstalt der  
Ludwig-Maximilians-Universität  
München**

Standort:  
Pettenkoferstraße 11  
80336 München  
Regierungsbezirk Oberbayern

Ein Bauprojekt des  
Staatlichen Bauamtes München 2  
(stbam2.bayern.de)

**Gebäudetyp:**  
Institutsgebäude  
**Bauherr:** Freistaat Bayern,  
Staatsministerium für Bildung und Kultus,  
Wissenschaft und Kunst  
**Entwurf und Projektleitung:**  
Staatliches Bauamt München 2

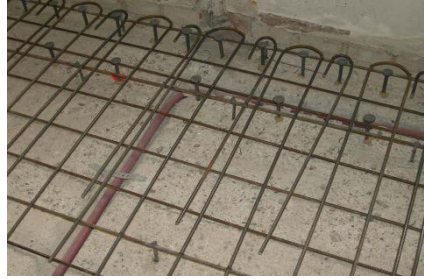
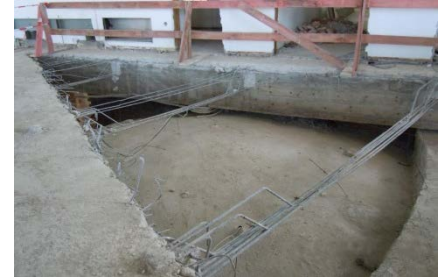
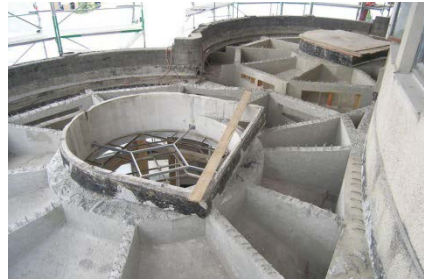
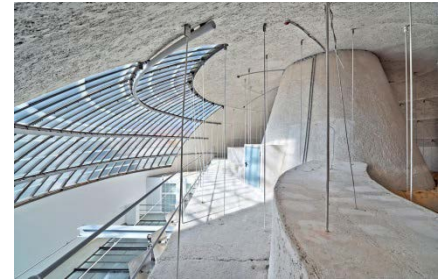
Statische Sanierung der Flachdecken und der zentralen Kuppel

Die Ertüchtigung der Tragwerke nach umfangreichen Erhebungen und Materialuntersuchungen im Bestand musste bei Erhalt der historischen Konstruktion mit möglichst schonenden Eingriffen erfolgen. Nahezu alle Eisenbeton-Flachdecken wurden zur statischen Ertüchtigung mit einem Aufbeton verdübelt. Sichtdecken mit Stuck- bzw. Friesausbildung und Unterzüge konnten so original erhalten werden. Die erforderliche Erneuerung der Flachdecke über der abgehängten, zu erhaltenden Rabitzdecke im Präpariersaal war nur abschnittsweise möglich. Über den Kuppelschalen der Apsiden wurden Unterzüge eingebaut, die eine neue Flachdecke tragen. Der statische Nachweis der großen Zentralkuppel aus verschraubten Eisenrippen und -ringen mit einer Betonausfachung war möglich. Die Verformungen und Überlastungen im Bereich der südlichen Oberlichtöffnung mussten durch Einbau von Zugstangen und Verstärkung der radialen Eisenprofile behoben werden. Die Stahlkonstruktion zur Verstärkung der Dachlaterne über dem Hörsaal sichert auch das darunter liegende Glasoberlicht.

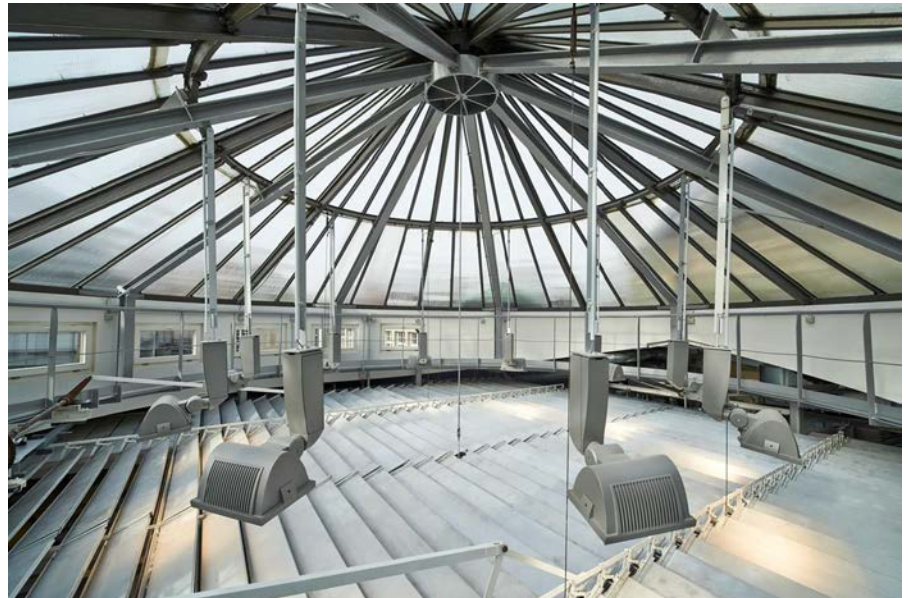
Verstärkte Oberlichtlaterne über dem Hörsaal (Foto: Anton Brandl)

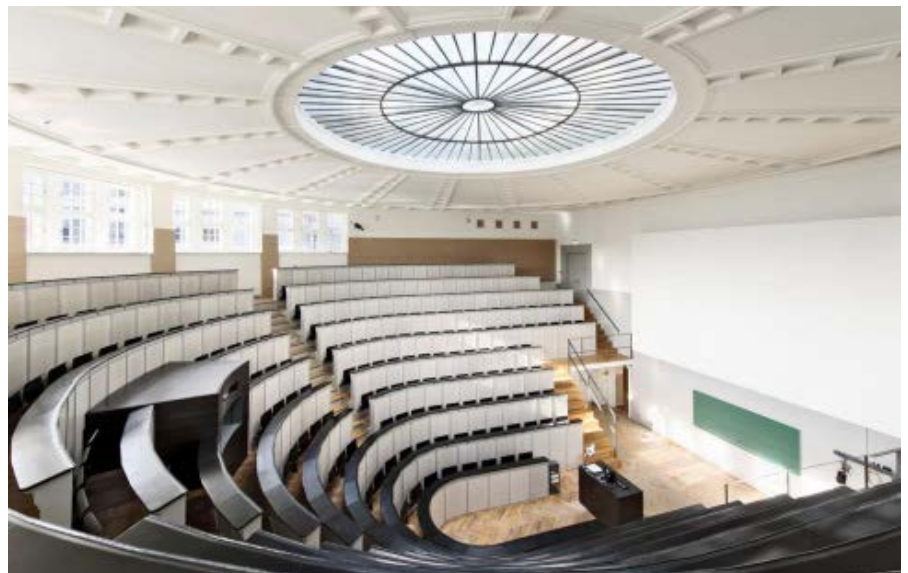
Großer Hörsaal (Foto: Anton Brandl)

Der im Laufe der Zeit mehrfach umgebaute Hörsaal wurde in der farblichen Gestaltung wieder auf die historischen Vorgaben zurück geführt. Lüftung und Beleuchtung wurden verdeckt eingebaut, um die Decke von Installation freizuhalten. Eine neue, kleinere Projektorkanzel wurde in die Sitzreihen integriert. Eine Verdunkelungsanlage aus den 1950er Jahren über dem Oberlicht ist weiterhin in Betrieb. Moderne Medientechnik ermöglicht die Übertragung der Vorlesungen in andere Hörsäle.

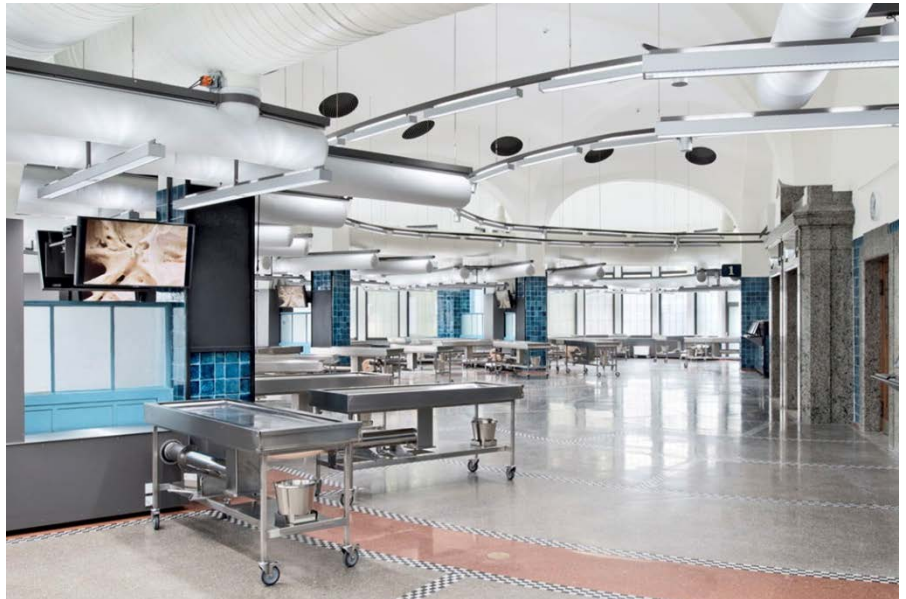
Präpariersaal (Foto: Anton Brandl)

Der Präpariersaal wird künftig zur Verbesserung des Studienablaufs auch im Sommersemester genutzt. Dazu ist das Raumvolumen des 600 m<sup>2</sup>-Saales auf unter 20°C zu kühlen. Um die Betriebskosten zu senken, ist die Kühlung des Saals über die Lüftungsanlage auf die Kurszeiten beschränkt. Außerhalb dieser Zeit wird mit zwei Umluft-Kühlgeräten bei ausgeschalteter Lüftung gekühlt. Die aktuellen Schadstoffgrenzwerte können durch die neue Lüftungsanlage mit direkter Absaugung an den Sezierischen eingehalten werden. Die Konzeption der Lüftungsanlage innerhalb des Präpariersaals und die Einbindung der Zentralen in die bestehende Baustruktur stellte die Planer vor erhebliche Herausforderungen. Ergänzt durch die neue Beleuchtung und Medientechnik herrschen im Präpariersaal nun optimale Arbeitsbedingungen.

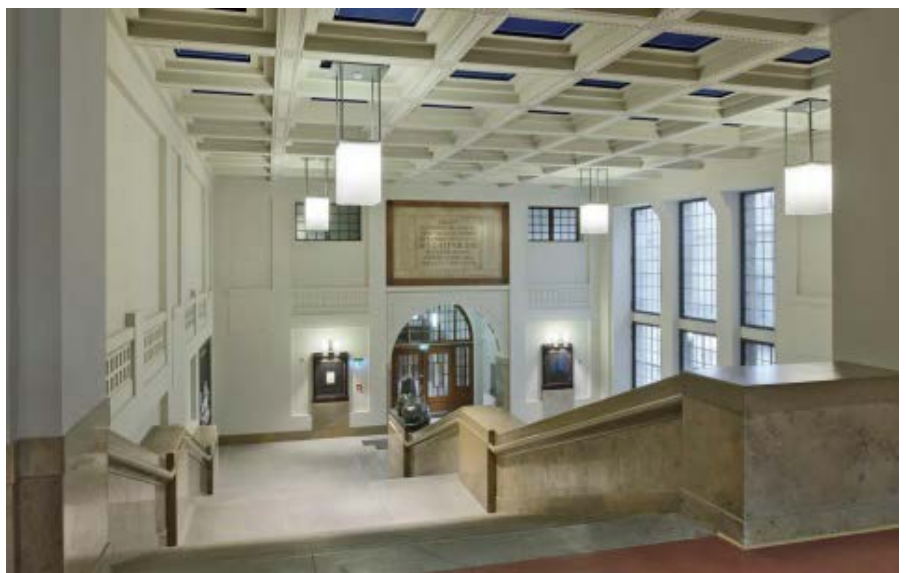
Vestibül (Foto: Anton Brandl)

Die Eingangshalle wurde in der Originalfarbfassung restauriert und damit der ursprüngliche Architekturstil wieder zur Geltung gebracht. Die Deckenleuchten mit neuester Lichttechnik wurden in formaler Anlehnung an die historischen Leuchten entworfen.
