**Umnutzung eines ehemaligen
Pferdestalls zu Büroräumen**

Standort:
Landesamt für Finanzen
Dienststelle Ansbach
Brauhausstraße 18
91522 Ansbach
Regierungsbezirk Mittelfranken

Ein Bauprojekt des
Staatlichen Bauamtes Ansbach
(www.stbaan.bayern.de)

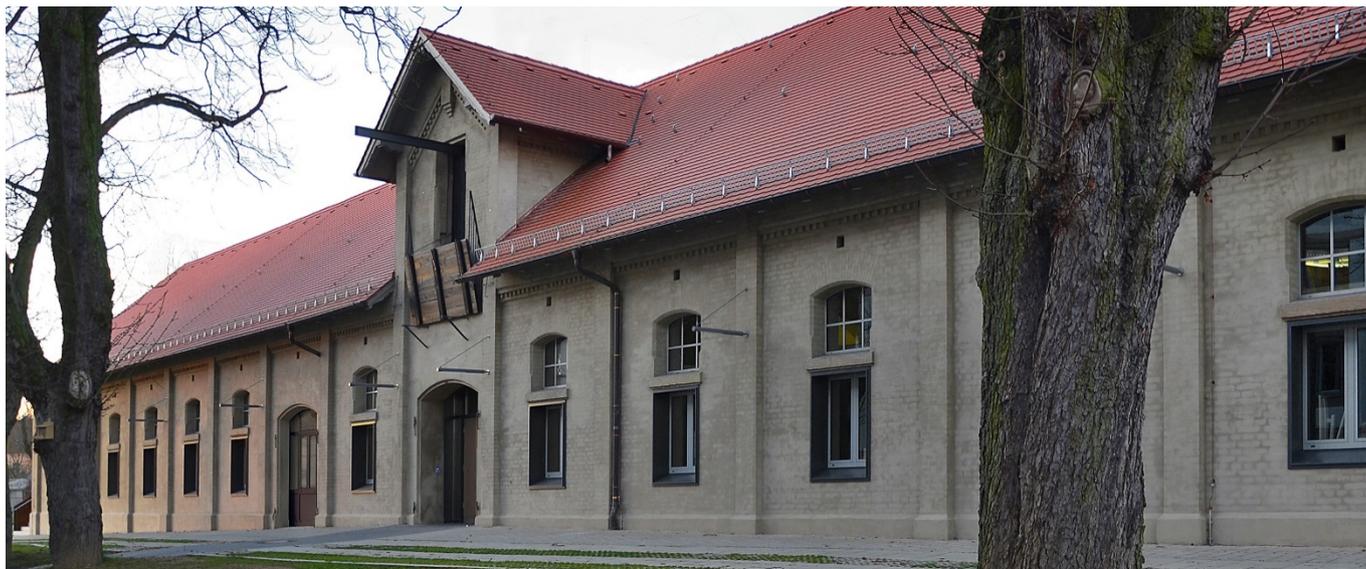
Südfassade (Foto StBA Ansbach)

Registratur mit Büroräumen und Sanitärbereich umgebaut. Somit fanden wir ein architektonisch wertvolles Gebäude vor. Vermutlich 1908 erbaut, überzeugt die gegliederte Außenfassade in Ziegelsichtmauerwerk, die anspruchsvolle zimmermannsmäßige Ausarbeitung der gesamten Dachkonstruktion mit profilierten Sparren und vor allem die komplett erhaltene Innenraumstruktur mit gusseisernen Säulen und Kappengewölben.

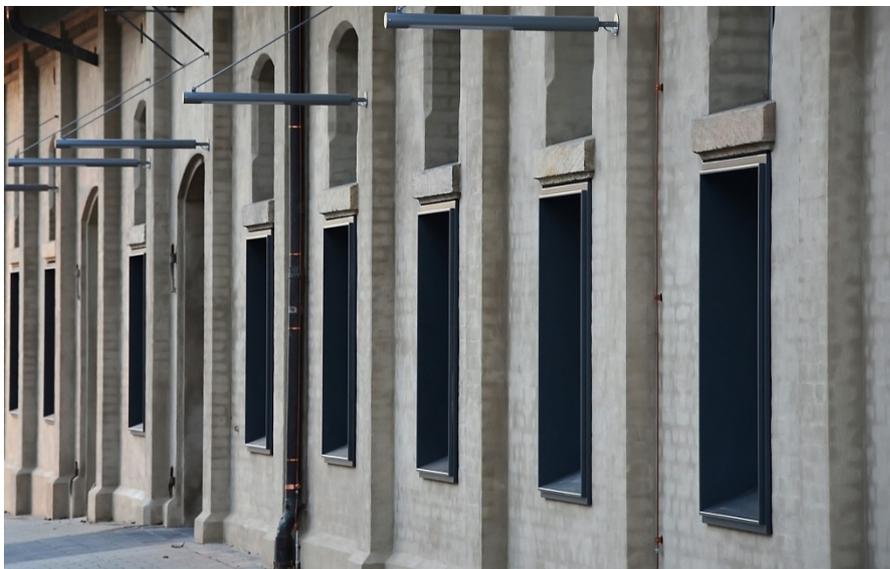
Detail Fassade (Foto StBA Ansbach)

Um den Charakter der Außenfassade beizubehalten, wurden die Pferdestallfenster als Festverglasung erneuert. Für eine ausreichende natürliche Belichtung und Belüftung sorgen nun jeweils darunter neu eingefügte zu öffnende Fenster, die gestalterisch mit einer Metallleibung abgesetzt sind. Dadurch bleibt die ehemalige rhythmische Gliederung der Fassade erhalten.

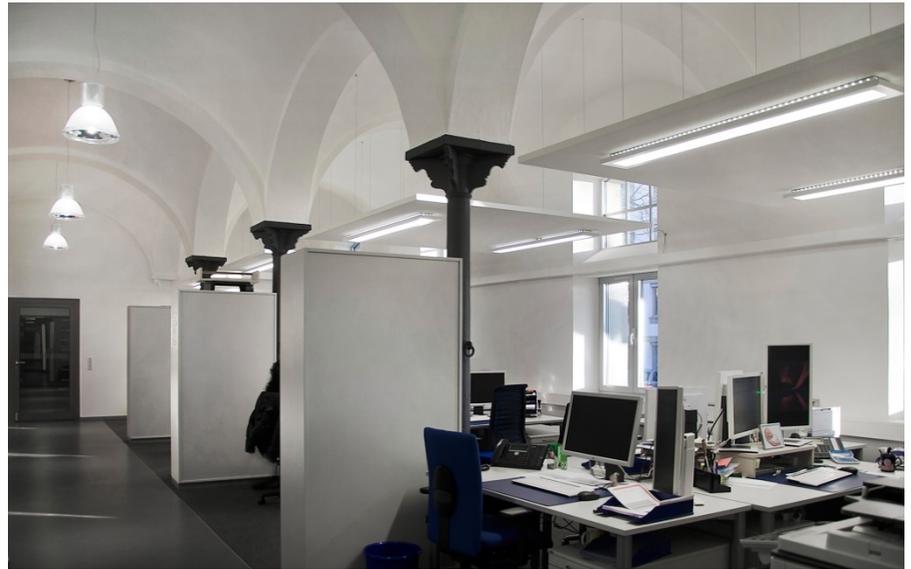
Offene Bürostruktur (Foto StBA Ansbach)

Im Innenraum galt es, die markante Gewölbedecke und die historischen, gusseisernen Stützen weiterhin erlebbar zu machen. Die neuen Büroräume wurden als eigenständige Räume / Schachteln in das bestehende Stützenraster eingefügt. Die gewählte, neue Material- und Farbwahl lassen Neues und Altes harmonisch nebeneinander erscheinen. Nach anfänglicher Skepsis bezüglich der Umnutzung eines Pferdestalls in Büros, sind diese Räume mittlerweile beliebte Mitarbeiterplätze geworden.
