**Gesamtinstandsetzung
Technisches Ämtergebäude
Bayreuth**

Standort:
Wilhelminenstraße 2
95444 Bayreuth
Regierungsbezirk Oberfranken

Ein Bauprojekt des
Staatlichen Bauamtes Bayreuth
(www.stbabt.bayern.de)

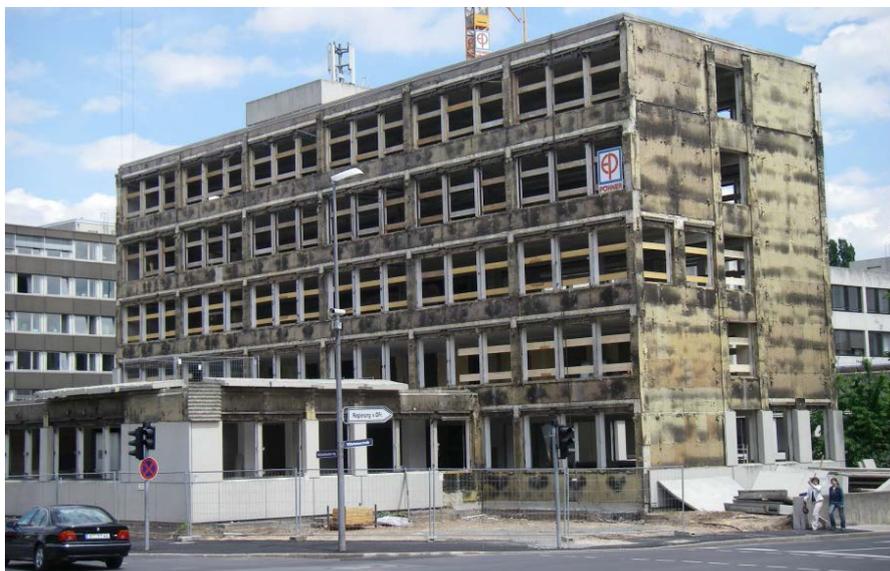
Ansicht Kreuzung Wittelsbacherring während Sanierung

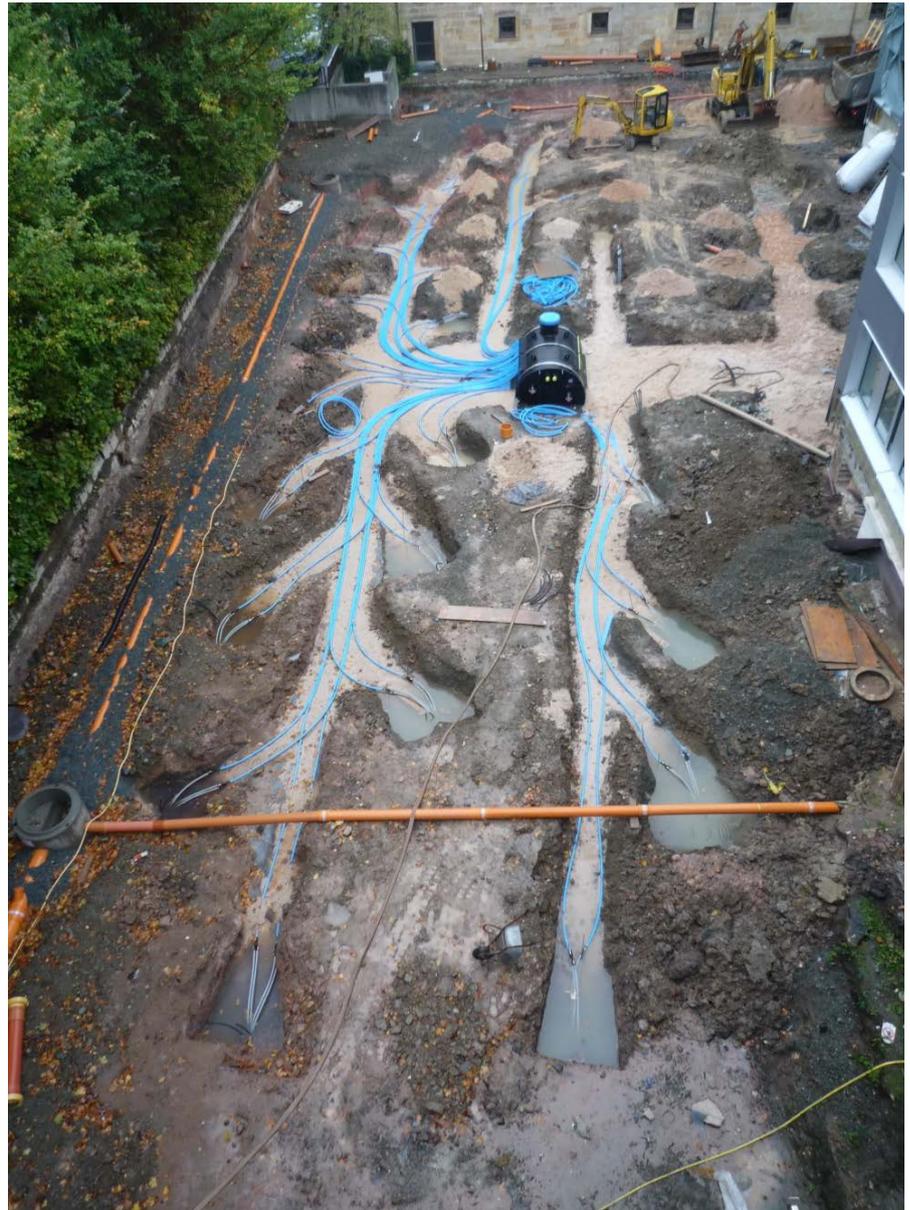
Baumaßnahme Erdsondenspeicher mit unterirdischem Verteilerschacht

Diese Sonden mit einer Bohrtiefe von ca. 100m nehmen die sommerliche Wärme in die Erde auf und geben die dort befindliche Kühle zur Klimatisierung in das Gebäude ab. Im Winter wird die gespeicherte Wärme zur Beheizung des Gebäudes über Wärmepumpen herangezogen. Der Nebeneffekt dieser doppelten Nutzung der Erdsonden ist eine längere Lebensdauer der erdberührten Bauteile. In der Übergangszeit, also in der beginnenden Heiz- oder Kühlperiode im Herbst und Frühjahr, ist eine direkte Entnahme

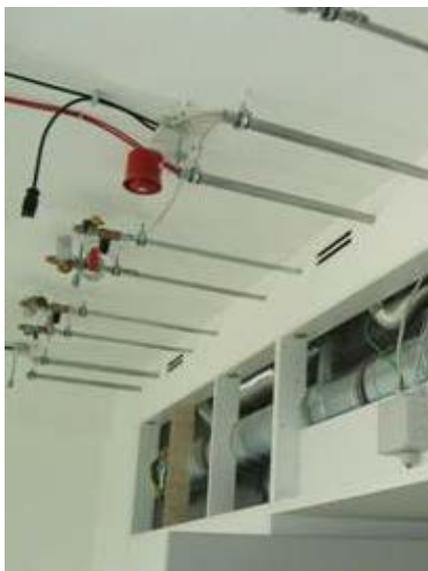
Technikinstallation im Büroraum

von Wärme- und Kälteenergie aus den Sonden ohne die Nutzung der Wärmepumpen möglich. Im Gebäudeinneren wird über Deckensegel die so gewonnene Wärme bzw. Kälte in die Räume gebracht. Die dazu erforderliche mechanische Lüftungsanlage minimiert mit einer Wärmerückgewinnung die Lüftungswärmeverluste. Bereits der Sommer 2012 bewies, dass die Kühlung des Gebäudes, damals der 1. Bauabschnitt, erheblich zum positiven Arbeitsklima in einem Verwaltungsgebäude beitrug.

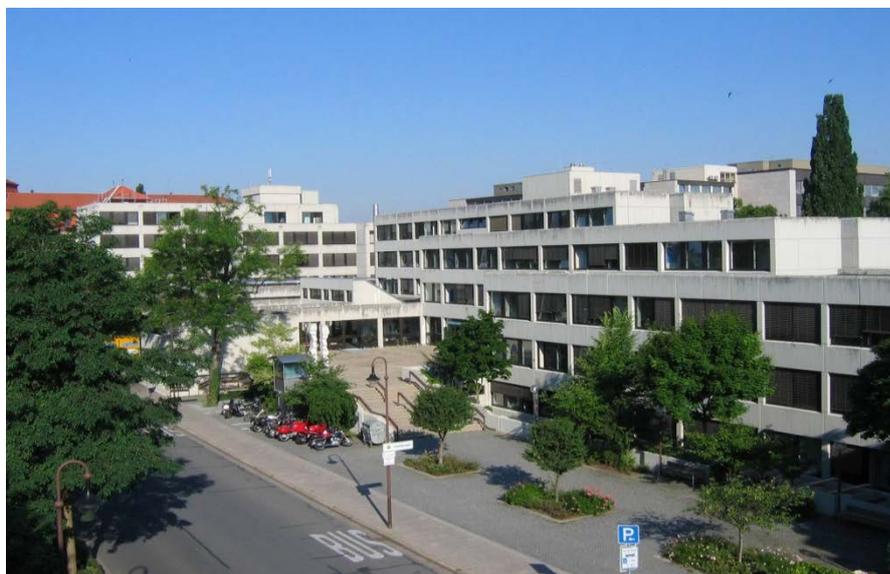
Bestandsgebäude Ansicht Wilhelminenstraße

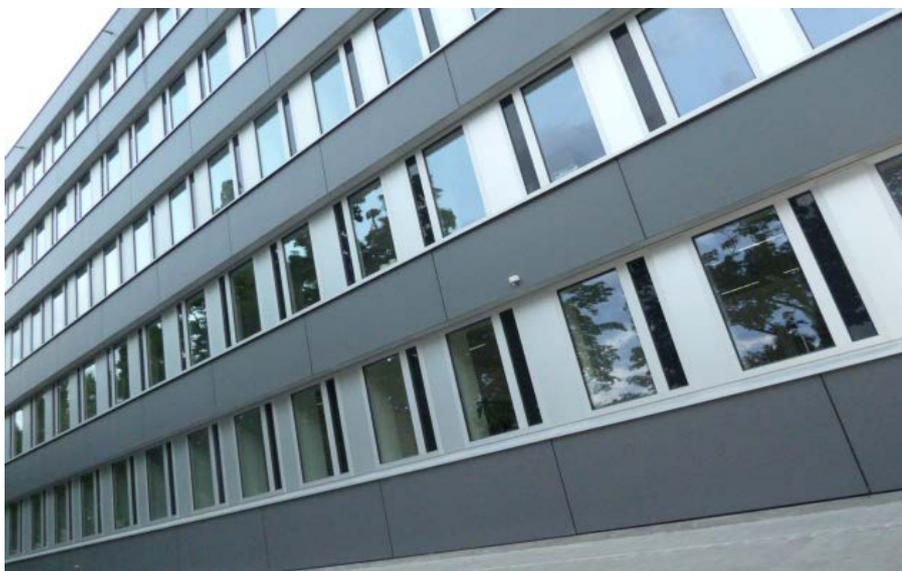
Detail Fassade Wilhelminenstraße

Die thermisch aktive Gebäudehülle besteht aus einer zweischaligen wärmegeprägten Fassade mit vorgehängter Verkleidung, welche im spannungsreichen Kontrast zu den denkmalgeschützten Justizgebäuden im Umfeld steht. Die Außenwände wurden mit 18cm Mineralwolle und die Flachdächer im Mittel mit 34cm Schaumglas gedämmt. Die Holz-Aluminium-Fenster in Niedrigenergiehausqualität erhielten eine automatisierte Verschattungsanlage um zusätzliche Wärmelasten von außen zu vermeiden. Die Ziele der Gesamtinstandsetzung waren eine Einsparung von 400 Tonnen Kohlendioxid, eine Minimierung des Wärmebedarfs von über 90% und eine Reduzierung der Wärmeverluste der thermischen Gebäudehülle. Durch den Einsatz von regenerativen Energien wurde das Gebäude heiztechnisch ein Selbstversorger. Dafür wurde ein Konzept entwickelt, welches im Bereich der Geothermie mit insgesamt 42 Erdsonden einen Wärme- und Kältespeicher bildet.
