**Renovierung der
Wallfahrtskirche Weihenlinden**

Standort:
Weihenlinden
83052 Bruckmühl
Regierungsbezirk Oberbayern

Ein Bauprojekt
des Staatlichen Bauamtes
Rosenheim
(www.stbaro.bayern.de)

Gebäudetyp:
Pfarrkirche
Bauherr:
Katholische Pfarrstiftung
Entwurf und Projektleitung:
Staatliches Bauamt Rosenheim

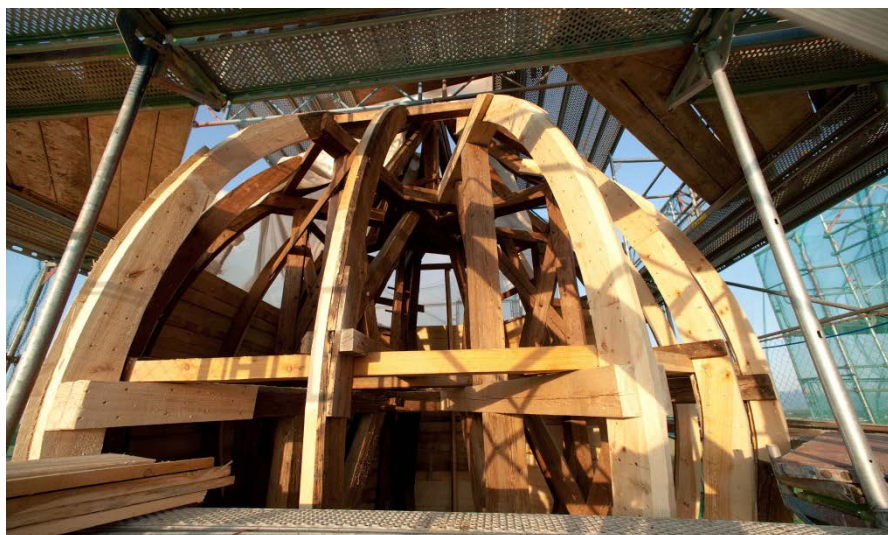
Detailaufnahme Sanierung Zwiebeltürme

Nach Erteilung des Bauauftrages durch die Regierung von Oberbayern, konnte im Frühjahr 2012 mit der Unterfangung der „schiefen“ Treppentürmchen und der Brunnenkapelle auf tragfähigem Grund begonnen werden. Nach Einrüstung der Kirchtürme reinigten die beauftragten Firmen die mit Holzschutzmitteln belasteten Dachstühle, danach konnten die Fäulnisschäden in den Dachtragwerken der Zwiebelhauben repariert werden.

Es folgte die Erneuerung der Schieferdeckung der Turmhauben. Die Turmbekrönungen konnten restauriert, neu vergoldet und schließlich im September 2012 wieder aufgesetzt werden. Hierbei deponierte man in der südlichen Turmkugel eine kupferne Rolle mit Zeitdokumenten. Der Beginn der Fassadeninstandsetzung erfolgte noch im Jahr 2012 mit den Türmen und fand im Jahr 2013 seinen Abschluss am Kirchenschiff. Bei den Fassaden wurde Wert auf die Wiederherstellung der bisherigen Farbigekeit gelegt .

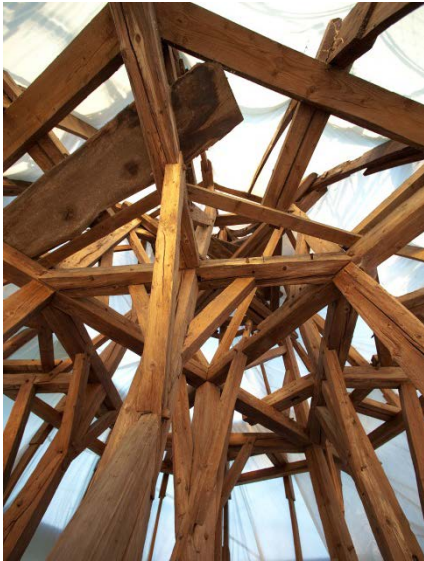
Sanierung Zwiebeltürme

Die kleinen Zwiebelaufsätze der Treppentürmchen lagerten nur auf ein paar übereinandergeschichteten Lagen morsch gewordener Bretter auf und drohten einzustürzen. Um einen neuen Ringanker aus Stahl einzubauen, mussten die Zwiebelaufsätze in einem Stück mit einem Autokran abgehoben und später wieder aufgesetzt werden. Das neue Technikkonzept sah eine Umstellung der Heizung auf Holzpellets vor, ebenso eine Erneuerung sämtlicher Elektroinstallationen und Beleuchtungskörper.

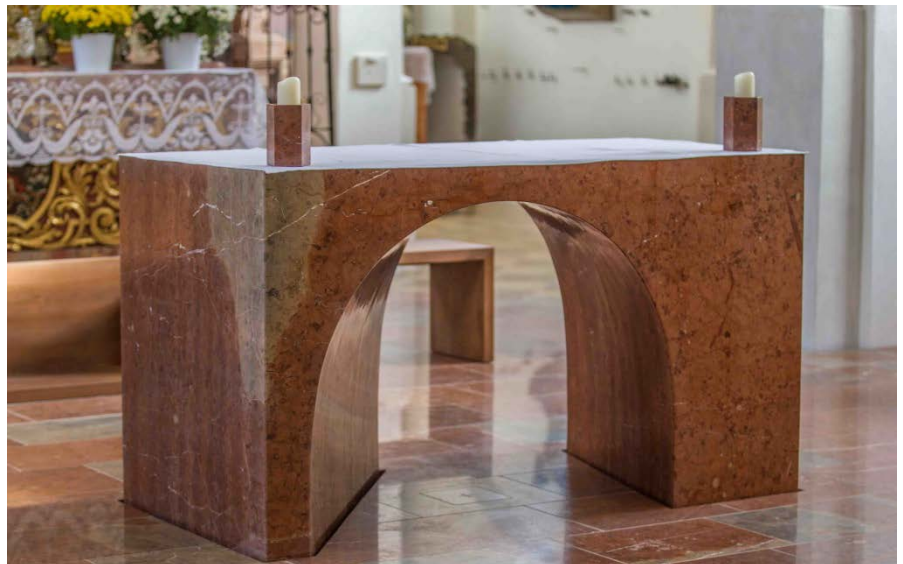
Neuer Volksaltar

Noch vor den Sommerferien 2014 wurde der Rohbau für das neue Altarpodest betoniert und im August und September 2014 der Adneter Marmor für den neugestalteten Altarraum mit Volksaltar und Ambo nach den Plänen des Künstlers Rudolf Bott verlegt.
